## **Verkennend bodemonderzoek**

Veldweg 46-Beerschemaasweg 54 te Escharen

Kadastrale gegevens: gemeente Grave, sectie C, nummer 1286, 1287, 1392 en 1393

Projectnummer: 20211575  
Datum: 9 juni 2021

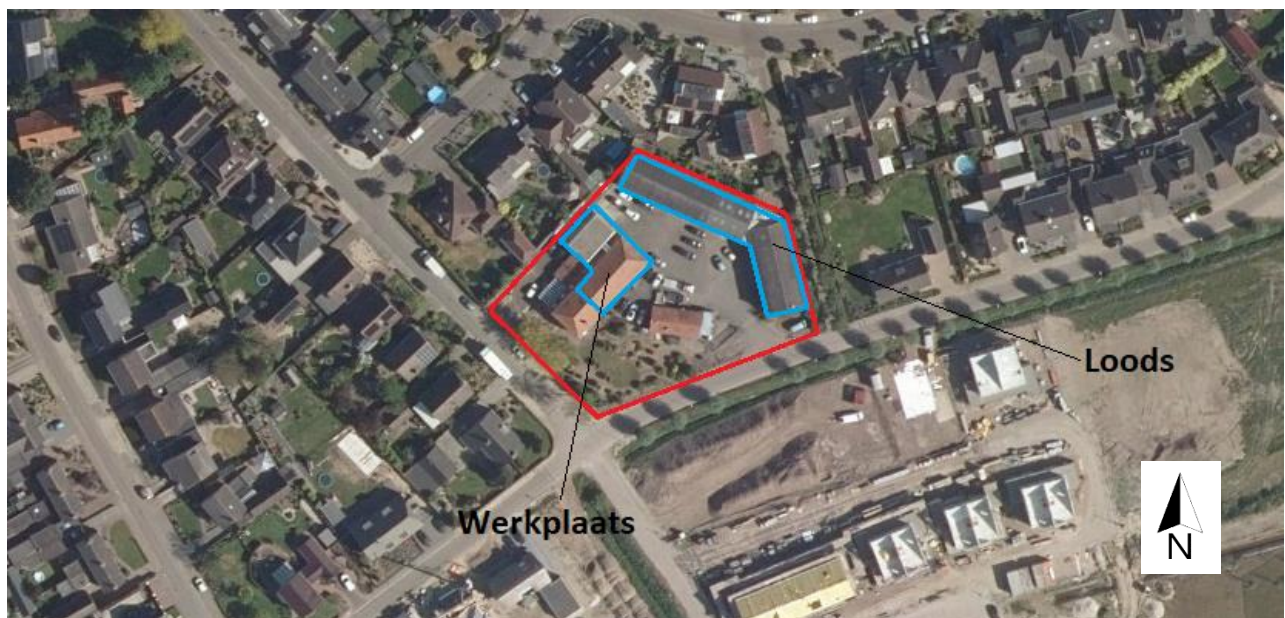
**Figuur 1: luchtfoto met globale ligging onderzoekslocatie (rood omrand) bron: Google Maps**

De onderzoeklocatie ligt binnen de bebouwde kom. De directe omgeving bestaat hoofdzakelijk woonbebouwing. Voor een indruk van de onderzoekslocatie wordt verwezen naar figuur 2 en de situatietekening in bijlage 2.

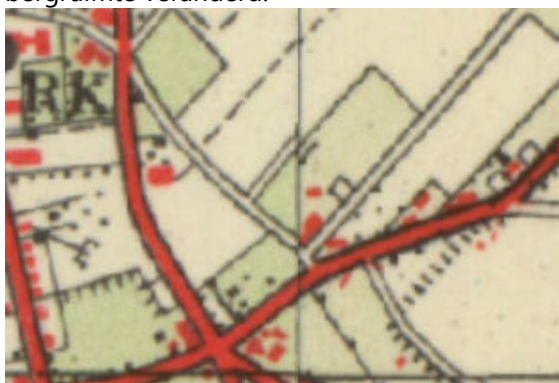
Topografische kaart uit 1961 (bron: Kadaster)

In 1970 wordt een melkstal en een berging voor werktuigen opgericht.

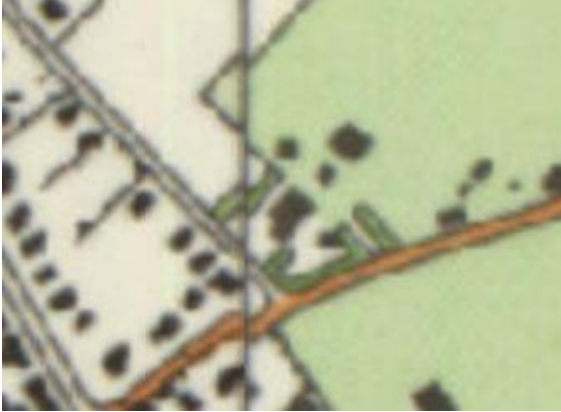
Topografische kaart uit 1985 (bron: Kadaster)

In 1983 worden de agrarische activiteiten gestopt en wordt er een garagebedrijf op de onderzoekslocatie gestart. De woning met stal wordt verbouwd en wordt een magazijn opgericht. De garage wordt later uitgebreid met een extra opslagplaats en een bergruimte. In 1988 wordt de werkplaats gedeeltelijk verbouwd tot kantoor en vestigt Nas Koudetechniek zich op de onderzoekslocatie.

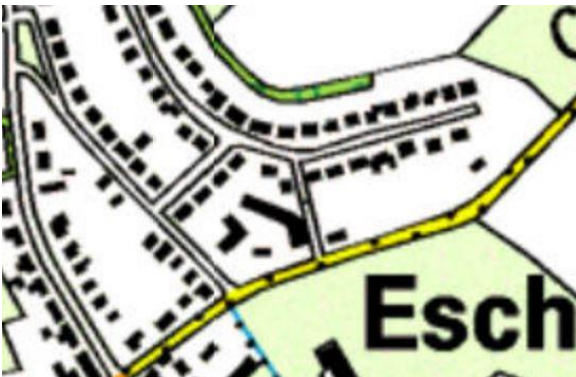
Topografische kaart uit 1998 (bron: Kadaster)

Medio 2017 vestigt BL auto's zich op de onderzoekslocatie. Dit bedrijf houdt zich bezig met de in- en verkoop van auto's en bedrijfswagens.

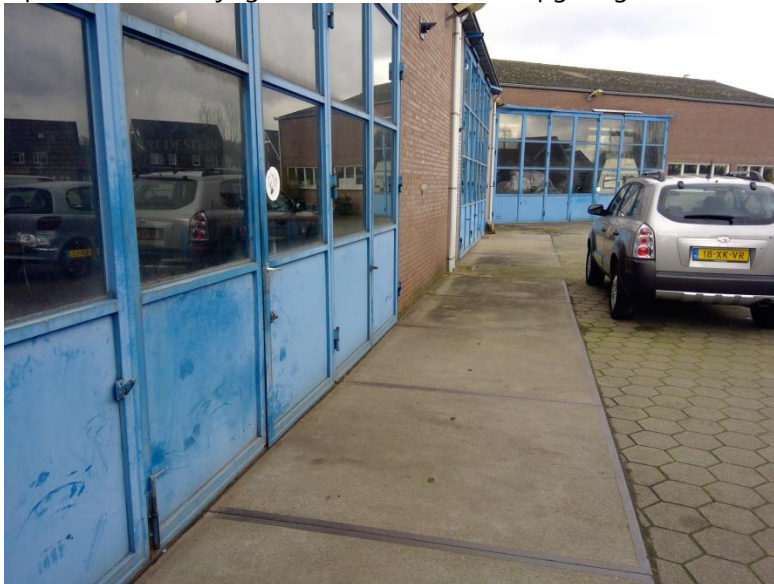
Op en in het bedrijfsgebouw worden auto's opgeslagen

foto: bedrijfsgebouw

Op de daken van het bedrijfsgebouw zijn asbestverdachte golfplaten aanwezig. Gezien de daken voorzien zijn van regengoten, hoeft hiervoor geen druppelzone onderzoek te worden uitgevoerd.
